誰でも使える点検支援技術を活用した橋梁点検の効率化

株式会社ユニオン 正会員 ○岩佐 瞭
株式会社ユニオン 正会員 溝部美幸
岐阜大学 正会員 羽田野 英明, 六郷 恵哲

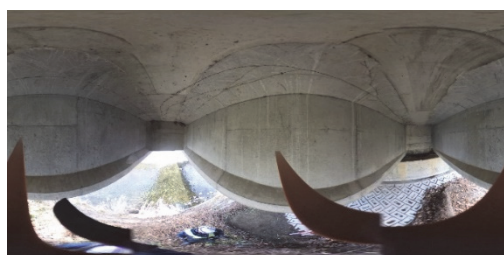
写真-8 360度カメラによる撮影画像

360度カメラ画像ビューワを用いて、撮影した画像の確認を行った。その結果、高精細な画像を取得でき、変状(遊離石灰、欠損等)の検出ができた(写真-8~9)。
