3. 各機場における適切な機能保全計画について

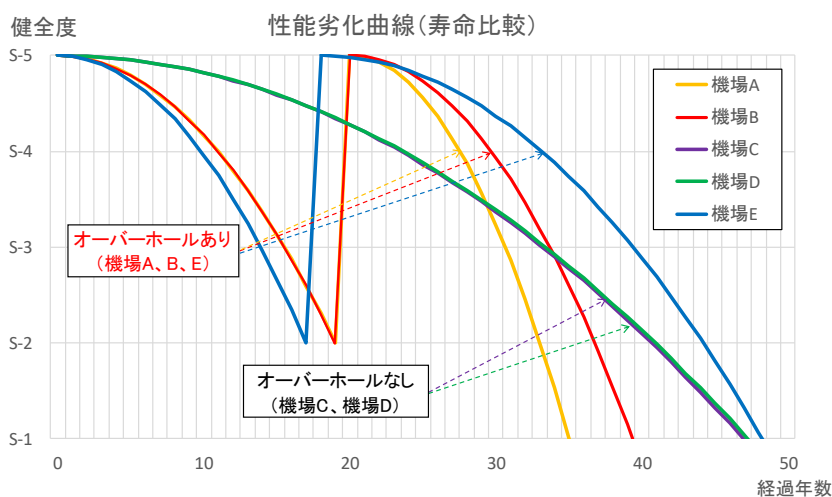
図-4 性能劣化曲線による寿命比較

このように、多くのポンプ設備を抱える土地改良区の現状と意向に沿った機能保全計画の策定ができ、今後も安定した受益地への用水の供給に繋がると考えられる。ただし、分解整備の有無と性能劣化曲線を比較した結果、分解整備が実施されている機場について、劣化速度が1.6倍~3.3倍と早い事が確認された(図-4)。

これらの結果から、劣化速度が早いポンプについては、分解整備の効果は比較的低いと推測される。

原因としては、ポンプの初期性能だけでなく、設置した環境や運転状況が性能劣化の進行に影響する要因として考えられる。また、初期のポンプ性能が悪かった場合にはより劣化が進行しやすく、また小口径なポンプ設備では部品が小型であり、周囲の状況により劣化が

進行しやすい可能性がある。また、大口径のポンプと比べると、オーバーホール等の分解整備の効果はコスト面で低いことが想定される。そのため、小口径(φ300~350)で劣化が早いポンプ設備においては設備の性能低下及び延命化を実施する手法としては、オーバーホールなどの分解整備による長寿命化がコスト面では最適でない可能性もある。また、今回、性能劣化を予測した揚水機場は5機場のため、オーバーホールなどの分解整備の効果を確認するには、より多くの揚水機場において点検を実施する必要がある。点検結果のデータを蓄積することにより、有効な対策が提案できると思われる。
