抑止杭を用いた 斜面安定工の設計

株式会社ユニオン 川原 直樹

豪雨によって国道の山留擁壁が上部斜面のすべり土塊を受けて水平方向に亀裂が生じたため、その復旧設計を行った。擁壁上部の斜面は用地取得ができず切り直しが困難であり、現況形状による斜面および擁壁の安定化が必要であった。擁壁背後斜面の地層は水平堆積構造を成し、アンカーに必要な定着地盤が深いことから、アンカー長や定着体が長くなり、多額の費用が掛かるとともに長期的な安定性にも懸念があった。そのため、斜面中腹に抑止杭を設け、斜面安定化を図った。

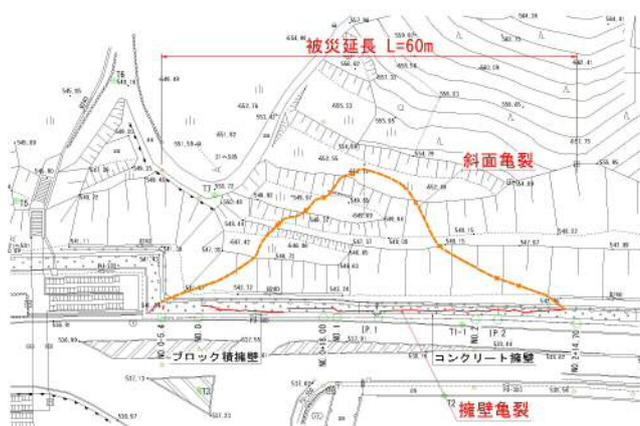
図-1 被災（亀裂）状況図

平成 30 年 7 月に発生した豪雨により、国道の切土法面および山留擁壁が被災した。斜面には馬蹄形の亀裂、コンクリートおよびブロック積擁壁には上部斜面のすべりを受けて水平方向に亀裂が生じていた（図-1）。

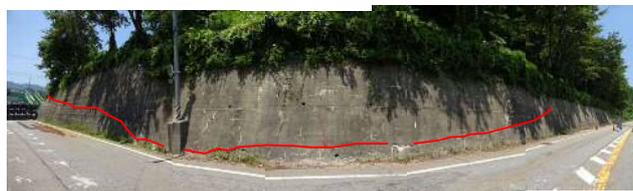
写真-1 山留擁壁に見られる円弧形状の亀裂状況

道路の山留擁壁として設置されているコンクリートおよびブロック積擁壁は、斜面から過大な土圧作用を受け、水平方向に亀裂が生じていた。この亀裂は、区間中央付近で擁壁基部付近に生じ、起終点方向には斜め上方向にあり、円弧形状となっていた。亀裂は、約 60m に渡って確認された（写真-1～3）。

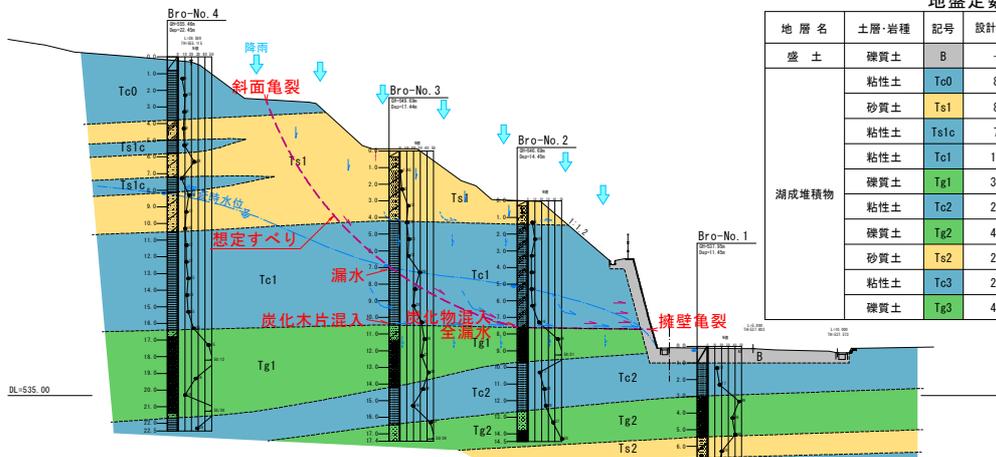
図-3 推定地層断面図

調査の結果、推定地層断面は図-3 のとおりであった。新第三記鮮新世に形成されたと考えられる湖成堆積物からなり、粘性土層(Tc)や砂質土層(Ts)、礫質土層(Tg)が互層状に堆積していた。斜面内の Ts 層や Tc 層は、N 値がやや低く (N=5~11)、道路面下の地盤に比べると軟弱であった。堆積面は、多少の傾斜や不陸を有しているが、概ね水平堆積構造を基本としていた。

崩壊斜面内のボーリングでは、NO.2地点の炭化木片が混入する Tc 層と Tg 層の境や NO.3 地点の Tc1 中で削孔時の循環水が全漏水したことから、斜面内に水みちが形成されていると判断できた。このことから、すべり面は、斜面および擁壁に発生した亀裂と、これらの水みちを結ぶ円弧形状で発生したと推定された。

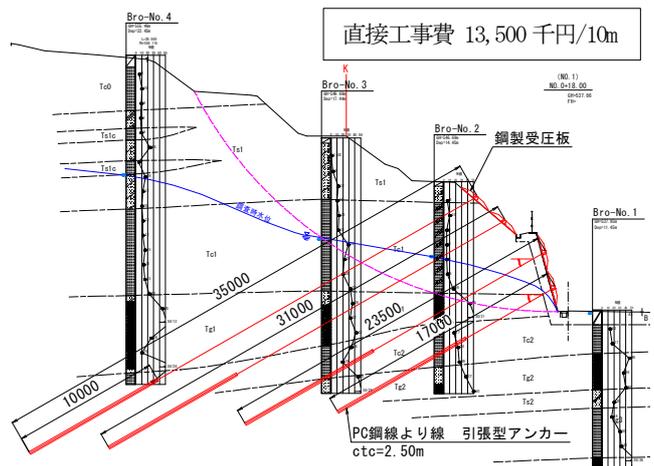
図-6 アンカー工断面図

施工中の崩壊リスクは小さいが、擁壁背面の地層が水平堆積構造を成すため、アンカー体長およびアンカー長がともに長くなり、緊張力の減少等による長期的な安定性が懸念された。また、経済性に課題があった。

切土法面およびコンクリート・ブロック積擁壁前面にグラウンドアンカーを配置して抑止を図った (図-6)。
