誰でも使える点検支援技術を活用した橋梁点検の効率化

株式会社ユニオン 正会員 ○岩佐 瞭
株式会社ユニオン 正会員 溝部美幸
岐阜大学 正会員 羽田野 英明, 六郷 恵哲

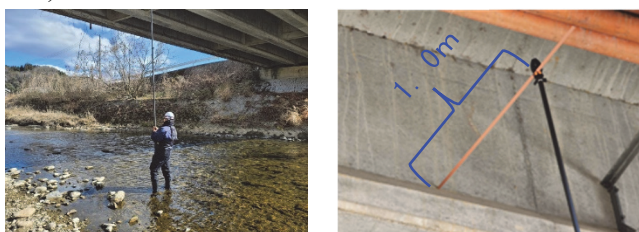
写真-7

カメラ性能の確認を行い、撮影すべき対物距離の設定を行った。その結果、対物距離 1.0mで撮影を行うことで、損傷が確認できる画像の品質(W=0.3mmのひび割れ幅が判定可能)を得ることができ分かった。そこで、一脚の先に 1.0mの治具を取り付け、対物距離 1.0mを確実に確保できるようにした(写真-7)。

棒付きカメラ(360度カメラ、コンデジカメラ)
