抑止杭を用いた 斜面安定工の設計

株式会社ユニオン 川原 直樹

豪雨によって国道の山留擁壁が上部斜面のすべり土塊を受けて水平方向に亀裂が生じたため、その復旧設計を行った。擁壁上部の斜面は用地取得ができず切り直しが困難であり、現況形状による斜面および擁壁の安定化が必要であった。擁壁背後斜面の地層は水平堆積構造を成し、アンカーに必要な定着地盤が深いことから、アンカー長や定着体が長くなり、多額の費用が掛かるとともに長期的な安定性にも懸念があった。そのため、斜面中腹に抑止杭を設け、斜面安定化を図った。

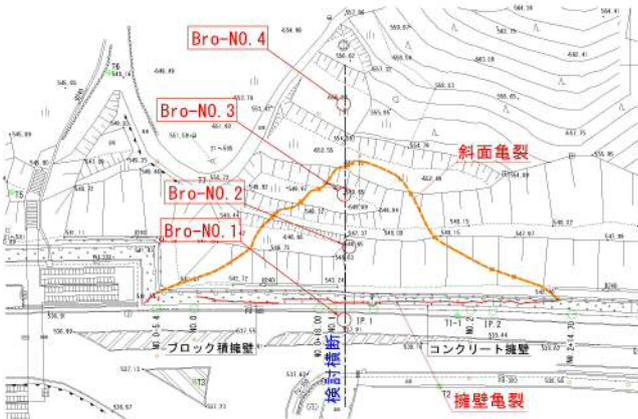
図-2 ボーリング調査位置図

現地調査で確認した斜面上の亀裂とコンクリート・ブロック積擁壁の亀裂の発生状況を踏まえ、図-2 に示す 4 箇所（Bro-No. 1~4）のボーリング調査（別途業務）を実施した。

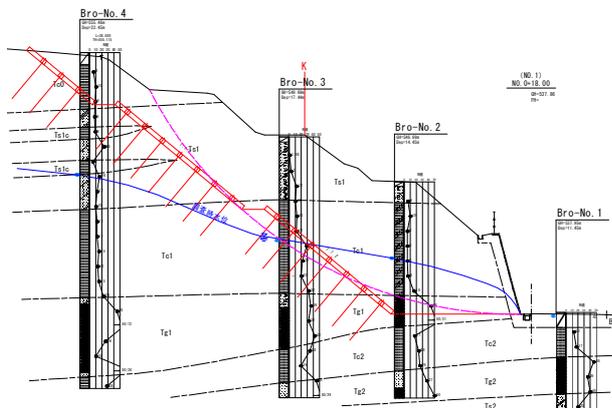
図-4 切土工断面図

崩壊リスクを低減する目的で、抑制工は切土工 (図-4) および斜面下端を固定する擁壁工 (図-5) を検討した。

これらの抑制工法は、用地の取得や施工中の崩壊リ

スク回避ができず、採用が困難であった。そのため、現況地形を基本とする抑止工法を検討した。
